# 第8回 中部縦貫自動車道事業費等監理会議 次 第

# **中部縦貫自動車道事業費等監理会議資料**

**令和6年9月6日**

**福井河川国道事務所**

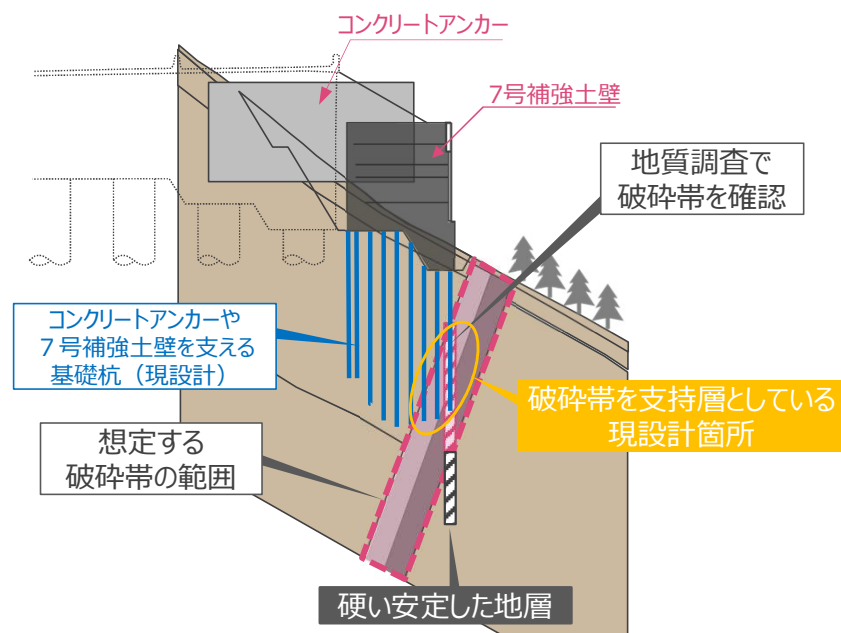
■ 図1 上部工事課題の概要

- 破砕帯は断層運動によって発生する。
  - 断層であることを裏付ける、断層運動の際に摩擦によって磨かれて、滑らかで光沢を有する面などが認められる。【通称：鏡肌】（写真1、写真2）
  - 断層面の周辺には、断層面の部分にある岩石が摩擦などによって破壊され、手でこわせるほど軟弱で粉々になった粘土状の岩石などが確認できる。【通称：断層ガウジ】（写真2）
- 以上等より、当該地層は破砕帯であり、変形・緩みの発生や荷重によるすべり面となる可能性がある。

- ・ 事前のボーリング調査の数メートル先において、異なる地層が出現することはよくあるが、事前に予測することは困難。
- ・ 現行設計で計画されている基礎杭近傍の地盤に確認された破砕帯はすべり面となる可能性があるため、供用中に必要な道路機能を確保する観点から破砕帯や周辺の地質・地盤の情報も踏まえて設計を見直す必要がある。

- 当該地層を支持層とする現設計の見直しが必要。

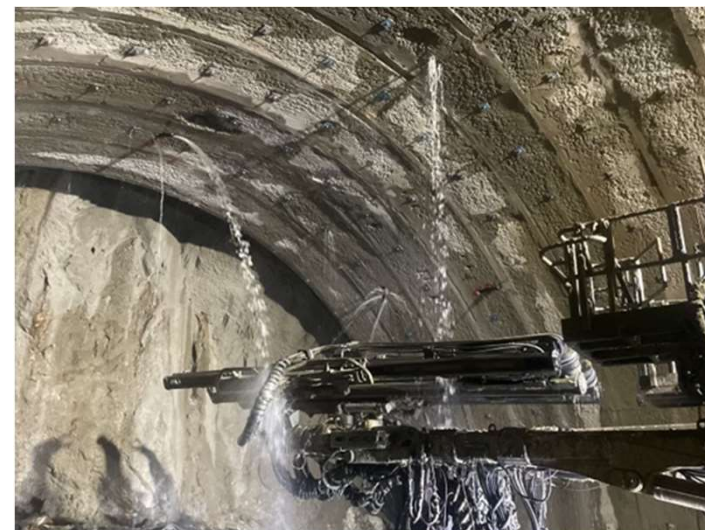
- 大谷トンネルは現在掘削中で、令和6年8月末現在、2,853mのうち2,593mの掘削が完了（約91%）。
- これまで、地山状況の悪化や集中湧水による進捗低下し、約2ヶ月の遅れが発生。
- 現在も、掘削中の想定以上の湧水に施工が難航している状況。
- また、令和6年8月29日には、掘削が完了したトンネル側面からの土砂流出や支保工・ロックボルトなどの変状が発生。

写真2 ロックボルト孔からの湧水状況

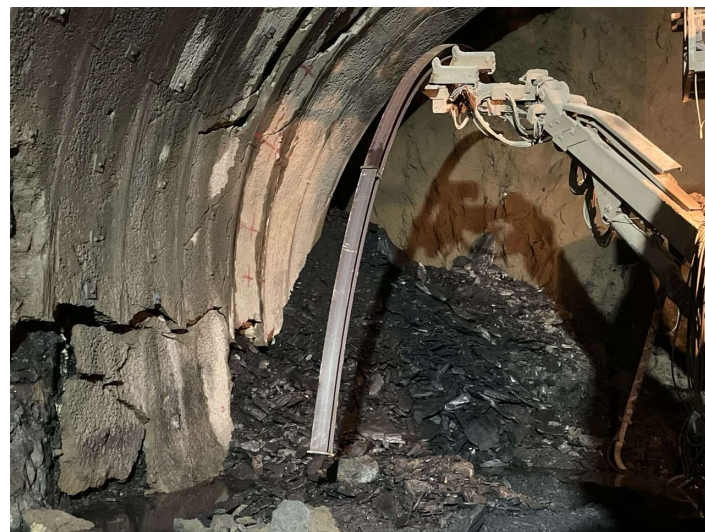
写真3 土砂流出の状況
