# 第8回 中部縦貫自動車道事業費等監理会議 次 第

# **中部縦貫自動車道事業費等監理会議資料**

**令和6年9月6日**

**福井河川国道事務所**

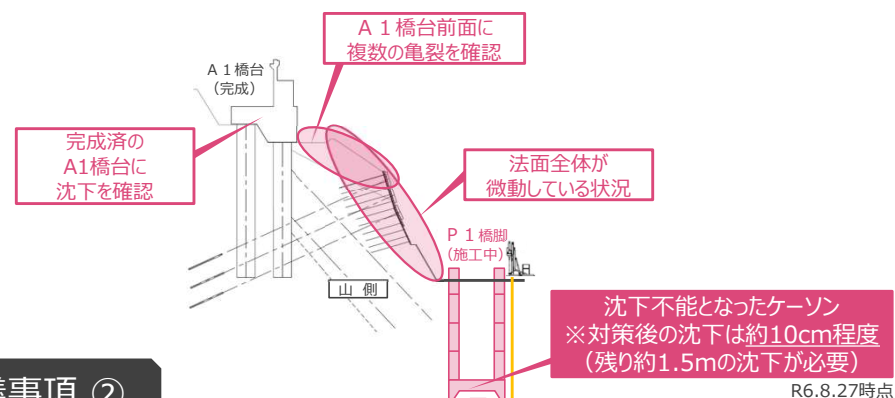
## 審議事項①

＜新子馬巣谷橋 下部工事に関する事＞

- ✓ 安全なケーソン沈下不能対策工事の進め方
- ✓ 微動する切土法面、法面の亀裂、A1橋台の沈下について

- 沈下不能となったP1橋脚周りの局所的な変状だけではなく、A1橋台前面の法面の亀裂等や、近接する完成済のA1橋台に沈下の動きが確認されていることを勘案すると、橋脚周辺の局所的、表面的な崩壊だけではなく、**広範囲で地盤が動いている可能性も否定できない。**
- 施工安全性や構造安全性の確保の観点から、詳細な調査を行い、法面の変状範囲を確認した上で対策を検討すべき。**
- 橋台前面の法面の天端に新たな亀裂も確認されるなど、状況が日々変化していることから、法面が急激に動く可能性も否定できないので、モニタリング等、引き続き、更なる安全性の確保に努めること。

- 地盤が動いている可能性もあり、安全施工の観点から、詳細調査を行い、隣接する法面の変状範囲を確認した上で対策を検討すべき。

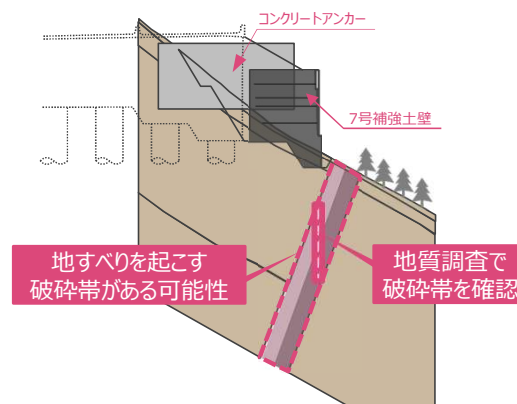
## 審議事項②

＜新子馬巣谷橋 上部工事に関する事＞

- ✓ 新たに出現した破砕帯の評価 (現設計の見直し必要性)

- 破砕帯は断層運動によって発生する。
  - 断層であることを裏付ける、断層運動の際に摩擦によって磨かれて、滑らかで光沢を有する面などが認められる。【通称：鏡肌】（写真1、写真2）
  - 断層面の周辺には、断層面の部分にある岩石が摩擦などによって破壊され、手でこわせるほど軟弱で粉々になった粘土状の岩石などが確認できる。【通称：断層ガウジ】（写真2）
- 以上等より、当該地層は破砕帯であり、変形・緩みの発生や荷重によるすべり面となる可能性がある。

- ・ 事前のボーリング調査の数メートル先において、異なる地層が出現することはよくあるが、事前に予測することは困難。
- ・ 現行設計で計画されている基礎杭近傍の地盤に確認された破砕帯はすべり面となる可能性があるため、供用中に必要な道路機能を確保する観点から破砕帯や周辺の地質・地盤の情報も踏まえて設計を見直す必要がある。

- 当該地層を支持層とする現設計の見直しが必要。
